## URZĄD GMINY BOĆKI

W odpowiedzi na wniosek Klubu Radnych „Dla Gminy Boćki” w sprawie jakości oraz zgodności z dokumentacją zadania pn. Remont drogi gminnej nr geod 293,292 od drogi pow. m. Bodaki – kol. Bodaki w km (0+000 – 1+700) o dł. 1,7 km – zadanie związane z usuwaniem skutków klęsk żywiołowych, informuję, iż zadanie zostało wykonane zgodnie w projektem wykonawczym, kosztorysem inwestorskim oraz umową z Wykonawcą. Odbiór robót odbył się dnia 10.11.2017 r. w obecności przedstawicieli Inwestora i Wykonawcy w trakcie odbioru nie wniesiono żadnych uwag. W dokumentacji geodezyjnej poinwentaryzacyjnej również nie stwierdzono uchybień. Dodatkowo w załączniku znajdują się badania kruszywa, które Wykonawca był zobowiązany dostarczyć Inwestorowi przed podpisaniem umowy.

**SPRAWOZDANIE Z BADANIA  
OZNACZENIE SKŁADU ZIARNOWEGO  
wg PN-91/B-06714/15**

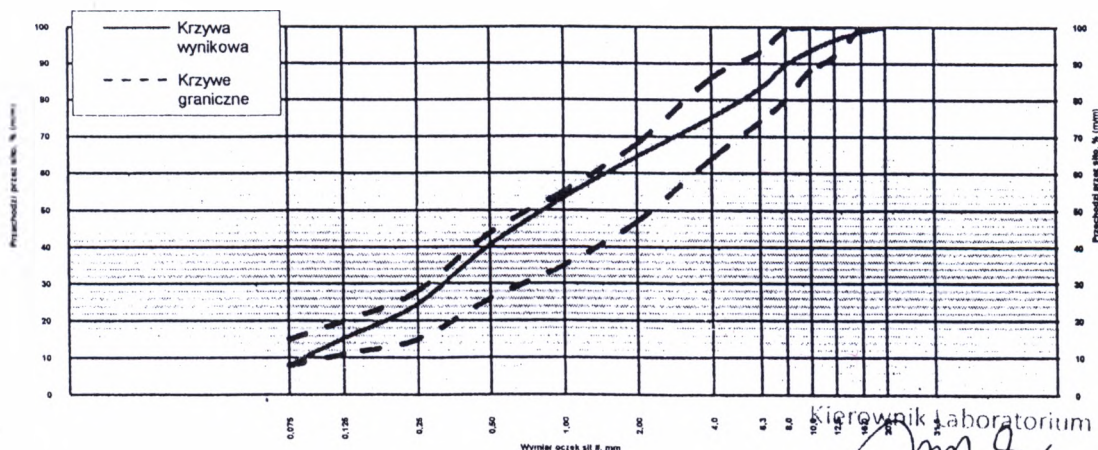
Wymiar oczka sita kontrolnego mm	Udział frakcji ( $a_i$ ) % (m/m)	Przesiew ( $b_n$ ) % (m/m)	Wymagania*			
			nawierzchnia żwirowa			
63,0					-	-
31,5					-	-
20,0		100,0			-	-
16,0	1,3	98,7	100,0		-	-
12,5	2,2	96,5	92,0	100,0	-	-
10,0	3,0	93,5	88,0	100,0	-	-
8,0	3,9	89,6	80,0	99,0	-	-
6,3	6,4	83,1	74,0	93,0	-	-
4,0	7,9	75,2	64,0	86,0	-	-
2,0	10,8	64,5	47,0	68,0	-	-
1,0	11,2	53,3	35,0	55,0	-	-
0,50	12,6	40,7	26,0	44,0	-	-
0,250	16,1	24,6	15,0	28,0	-	-
0,125	9,3	15,3	11,0	20,0	-	-
0,075	7,2	8,1	8,0	15,0	-	-
<0,075	8,1				-	-

Wilgotność naturalna : 5,7%
